## Begutachtung von Rissen an der Balkondecke

**Am Objekt:** Rethelstraße 2, 12435 Berlin

Anlage 1 Bilddokumentation vom 11.06.2026

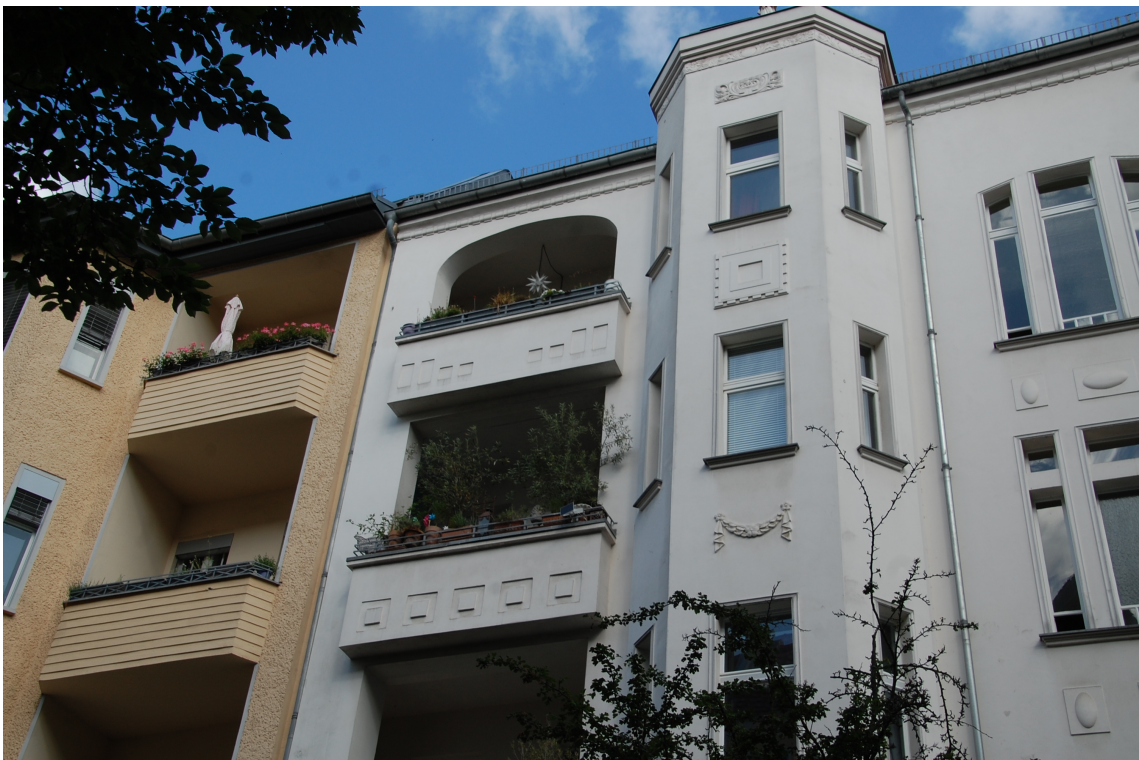
Der in Rede stehende Balkon weist im Sturzbereich zum oberen Balkon durchgehende Risse von links nach rechts auf. Die Rissbreite beträgt 0,2 mm bis 5,00 mm (vergl. Fotos 2 bis 9). Die Risse entstehen durch Feuchtigkeit welche zur Korrosion der tragenden Träger führt. Feuchtigkeit in der Konstruktion entsteht durch Niederschlagswasser welches durch eine defekte Abdichtung von oben eindringt. Der entstehende Rost quillt um ein vielfaches auf. Dies führt zu Spannungen welche schließlich zu Rissen und Abplatzungen des Putztes führen.

**Bild 2** Der schadhafte Balkon befindet sich über dem 2. und 3. OG; keine Notüberläufe vorhanden

Zur Beurteilung des Schädigungsgrades und der Resttragfähigkeit der Träger ist der Unterzug freizulegen. Der Balkonboden in der WE Müller ist vollständig zu entfernen. Es wird diesseits unterstellt, dass die tragende Konstruktion derzeit erhaltenswürdig ist. Sollte sich während der Bauteilöffnung ein anderes Bild ergeben, ist ein Statiker in den Planungsprozess mit einzubinden.

Anschließend ist der Träger mittels Betonsanierung zu sichern, zu verputzen und malermäßig zu behandeln.

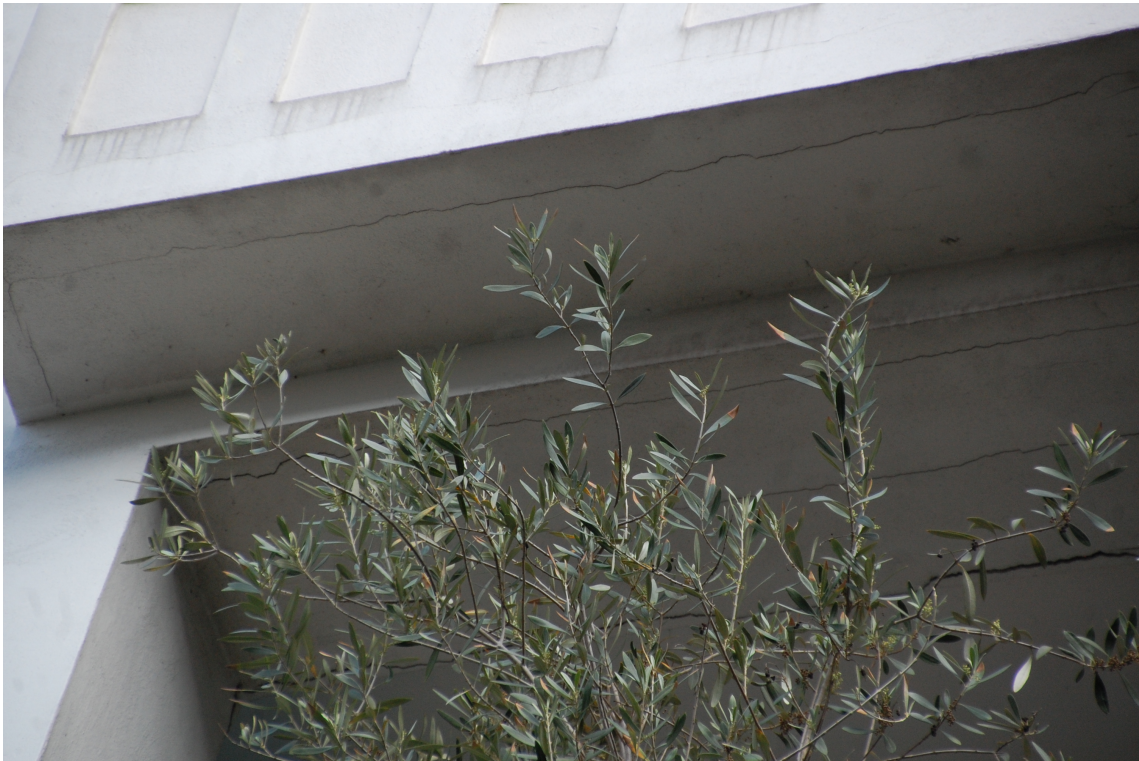
**Bild 3** Rissbildungen im Außenbereich des Balkons der WE Schöler

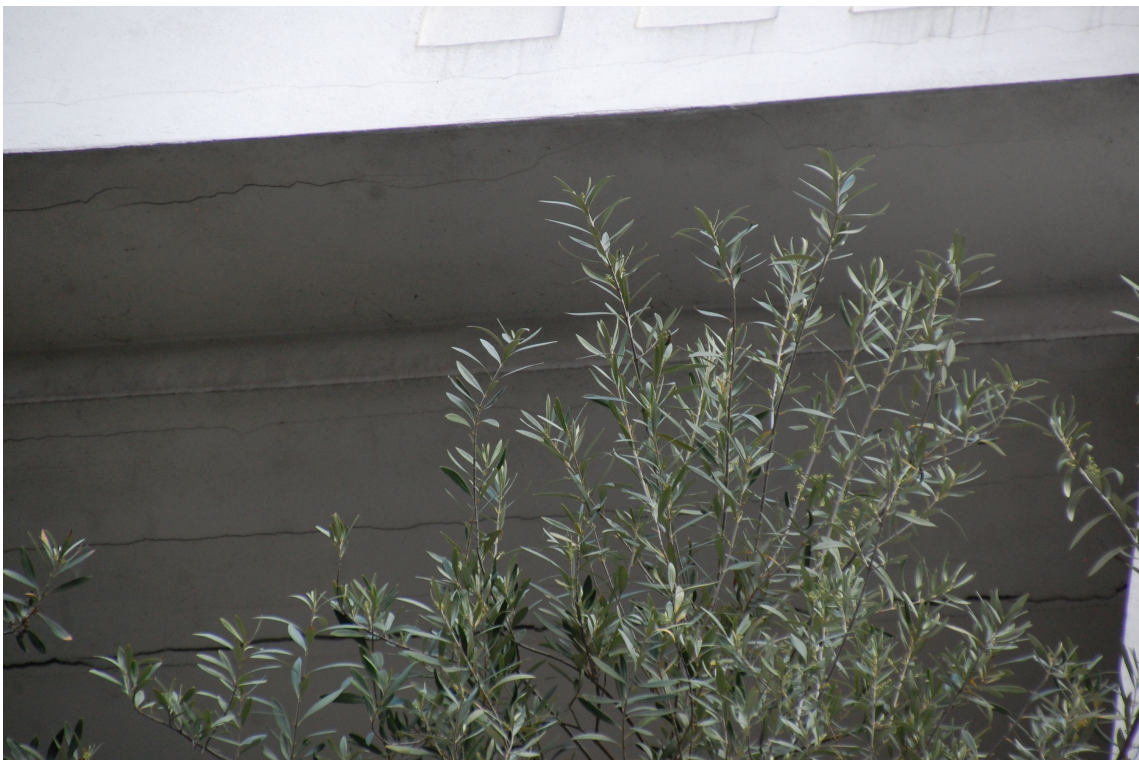
**Bild 4** Rissbildungen im Außenbereich des Balkons der WE Schöler

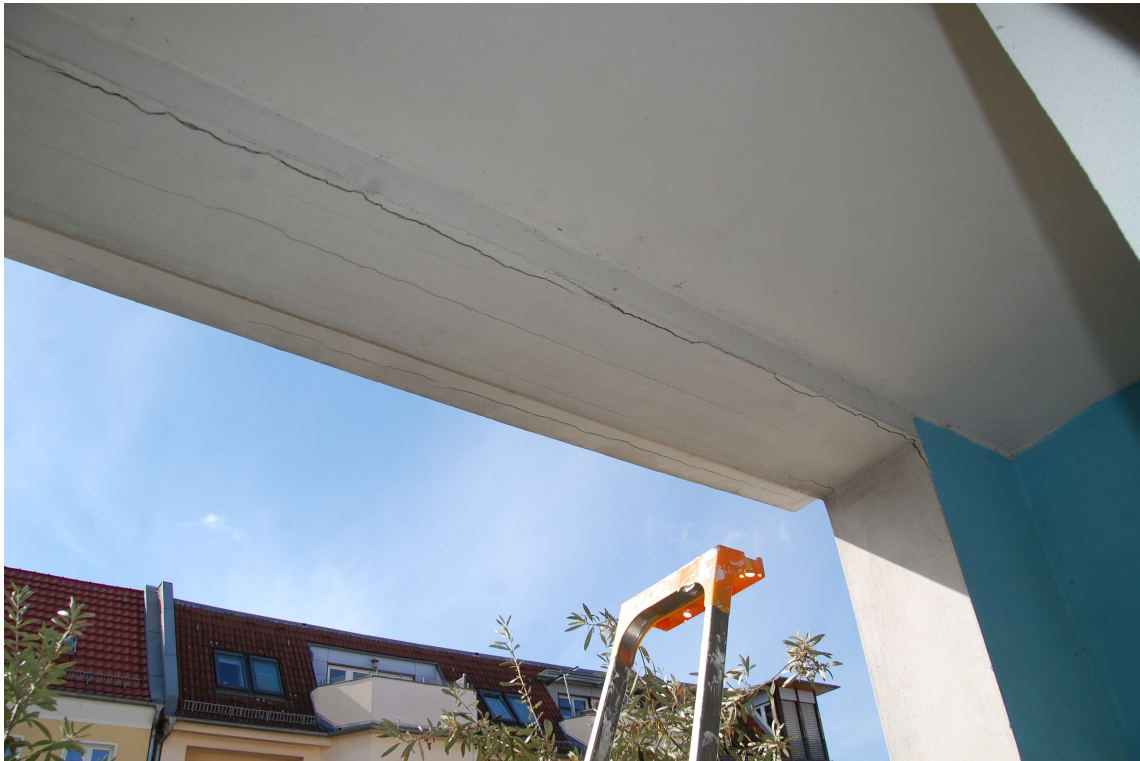
**Bild 5** Ansicht von der Wohnung Schöler aus

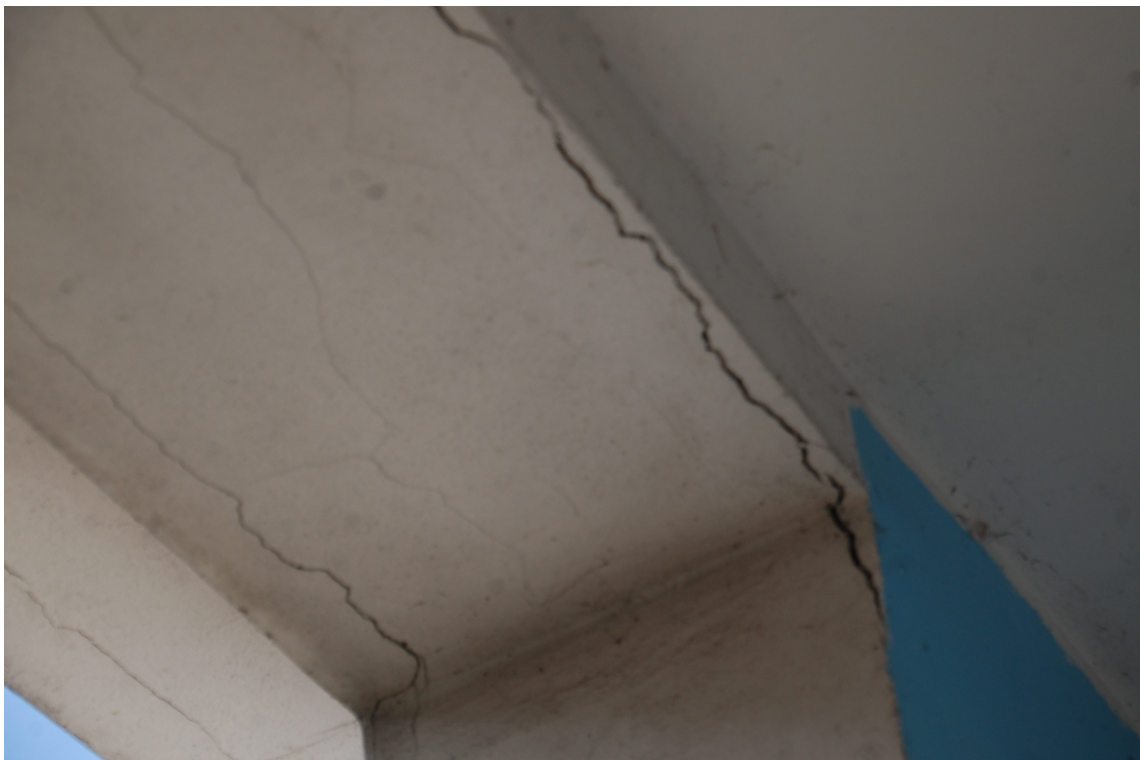
**Bild 6** Ansicht von der Wohnung Schöler aus

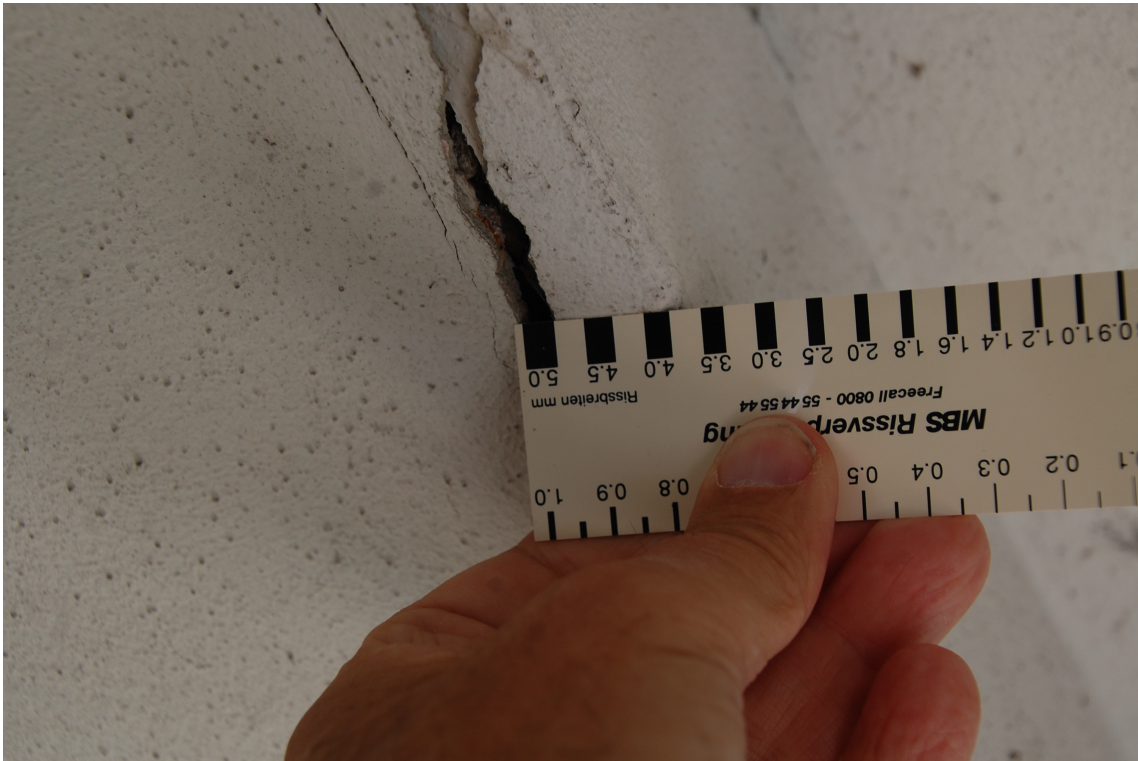
**Bild 7** WE Schöler; Rissbreite 5,00 mm mit Hohllagen

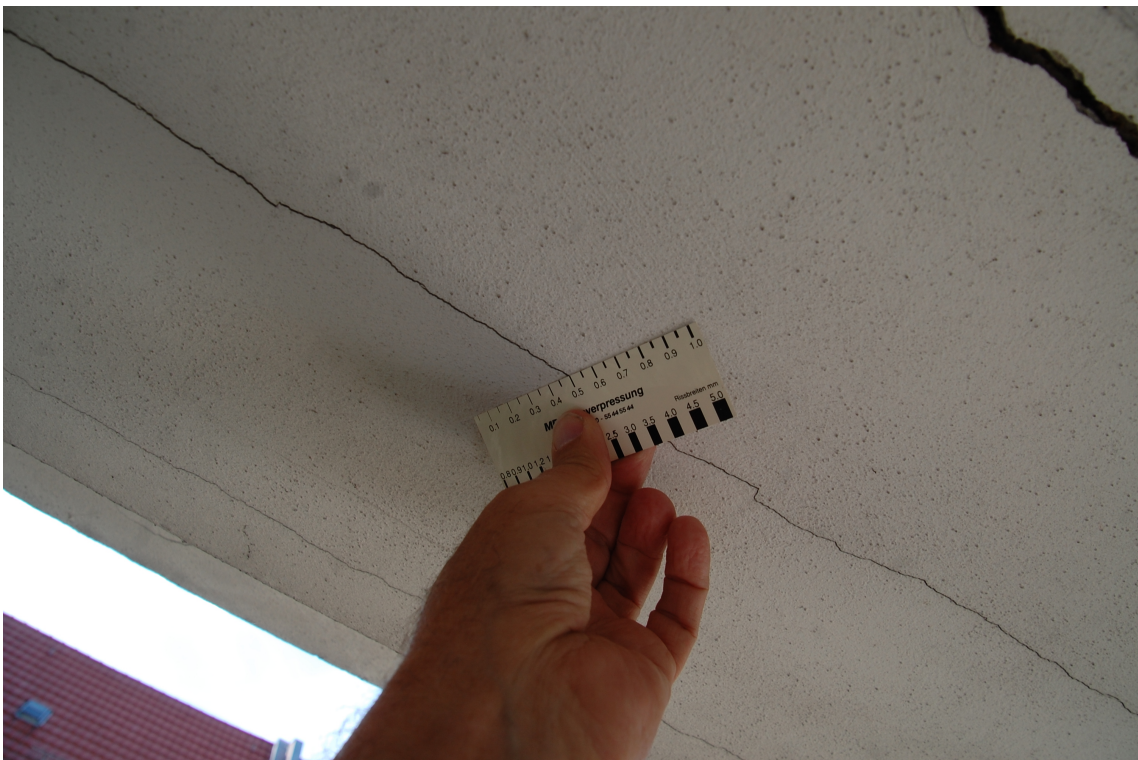
**Bild 8** WE Schöler; Rissbreite 0,50 mm

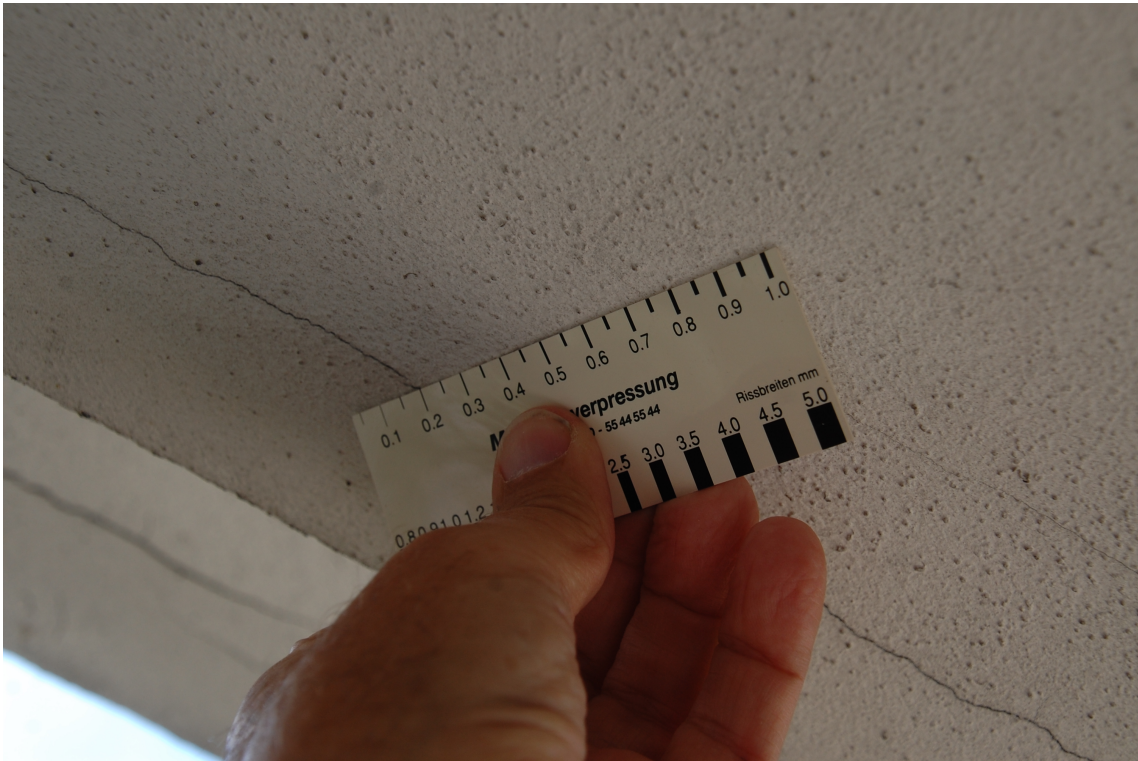
**Bild 9** WE Schöler; Rissbreite 0,20 mm

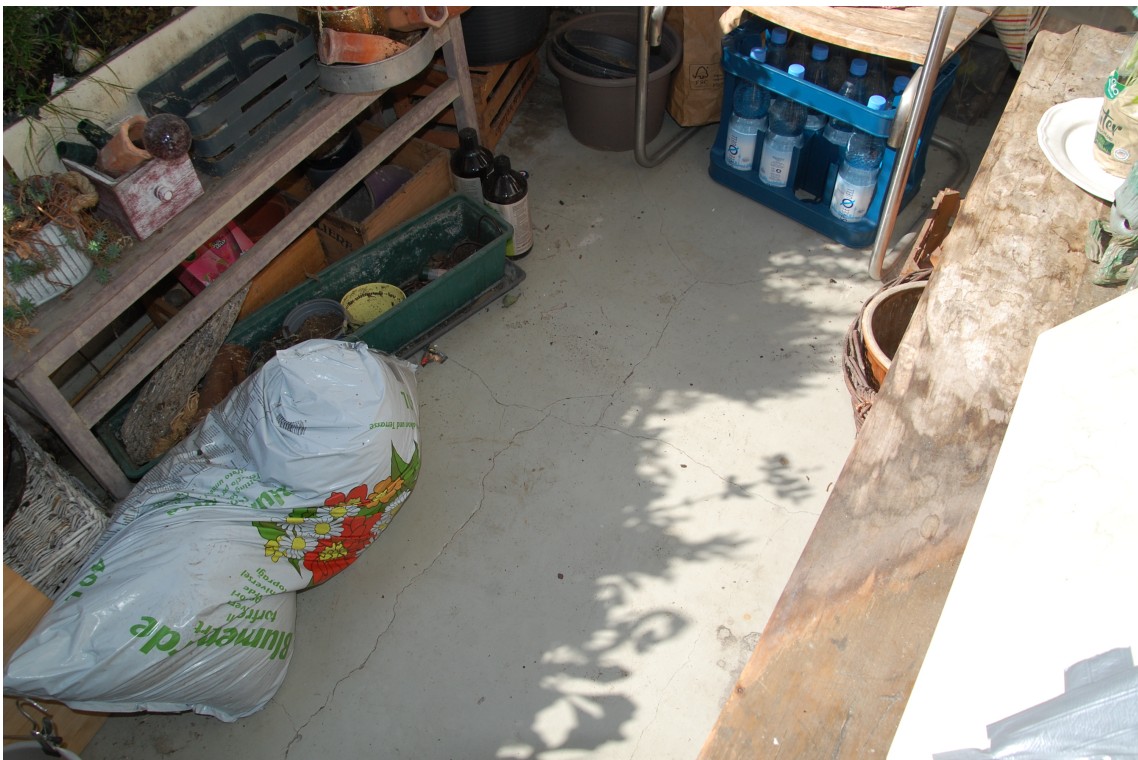
Der Boden des Balkons der WE Müller ist netzförmig gerissen (vergl. Fotos 10 bis 14). Die Rissbreite beträgt 0,10 bis 0,30 mm. Auch die Aufstandsfuge des Mauerwerks ist gerissen (vergl. Fotos 13, 14). In die Risse dringt Feuchtigkeit ein, was letztlich zur oben beschriebenen Korrosion führt.

**Bild 10** WE Müller – Heinrich; netzförmige Risse im Bodenbereich

Der Bodenaufbau der Wohnung Müller ist durch einen Gefällebeton, eine Abdichtung, Estrich und eine zusätzlich abdichtende Beschichtung neu aufzubauen. Hierbei ist auf die Einhaltung des Spritzwasserschutzes und die Anbindung an das Fallrohr / Fußbodeneinlauf besonders zu achten. Ein Notüberlauf ist herzustellen.

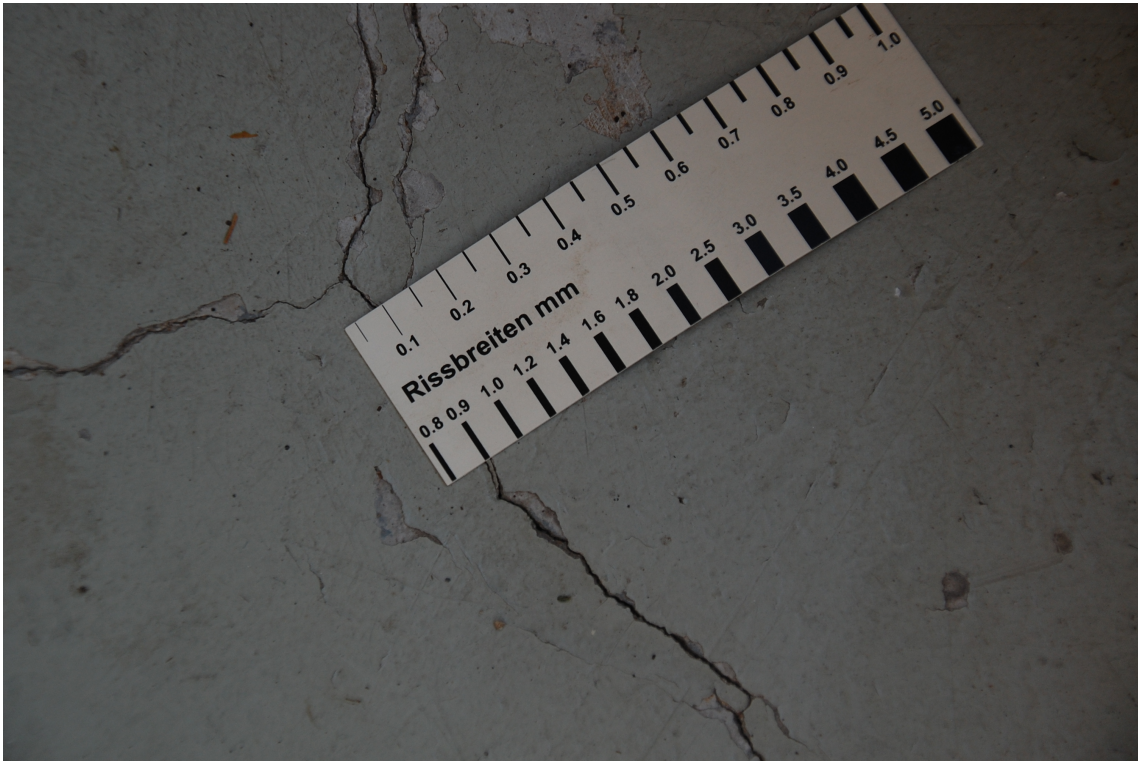
**Bild 11** WE Müller – Heinrich; Rissbreiten von 0,1 bis 0,3 mm

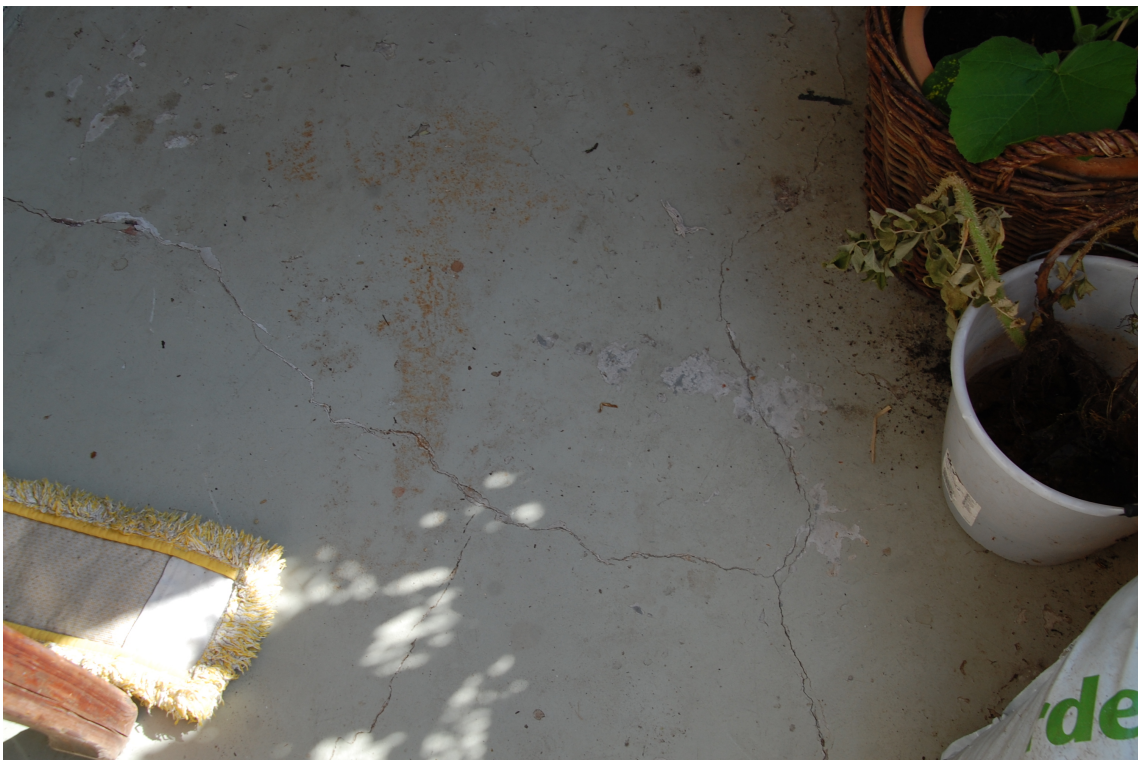
**Bild 12** WE Müller – Heinrich; netzförmige Risse im Bodenbereich

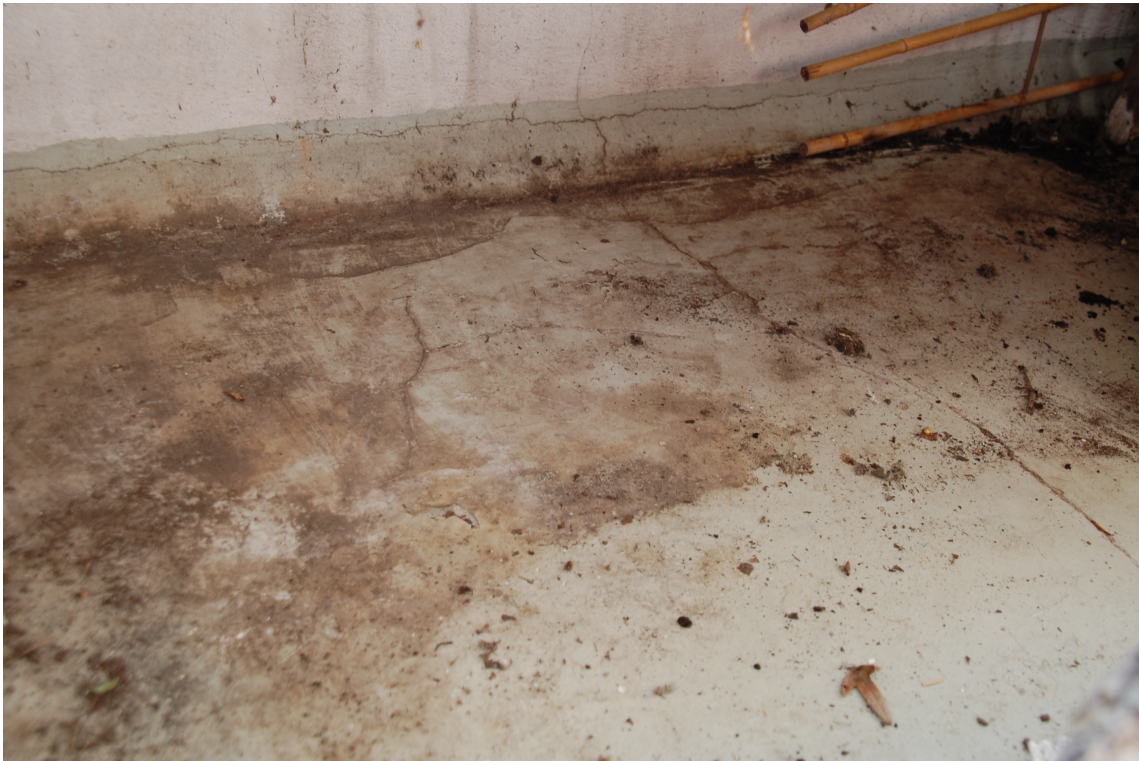
**Bild 13** WE Müller – Heinrich; netzförmige Risse im Bodenbereich; Risse im Bereich der Aufstandsfuge

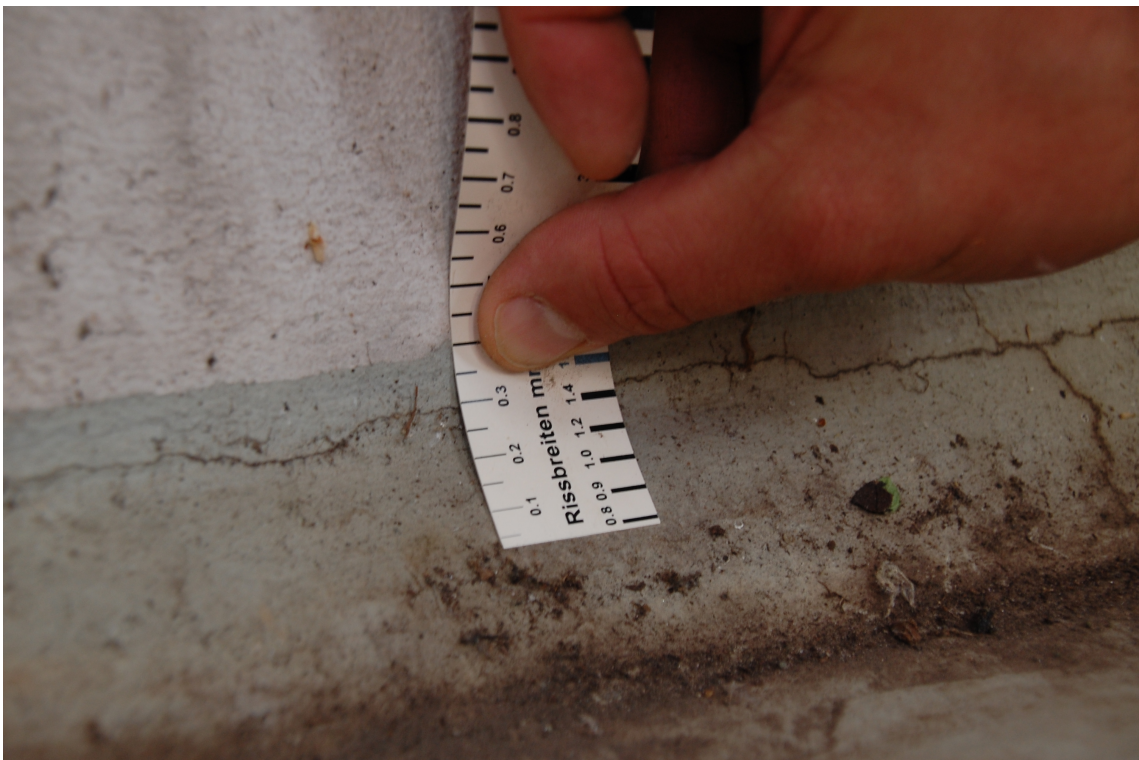
**Bild 14** WE Müller – Heinrich; Rissbreite 0,3 mm im Bereich der Aufstandsfuge
